Caso 04. Maraña de pasillos abandonados en la costa de isla tránsito.

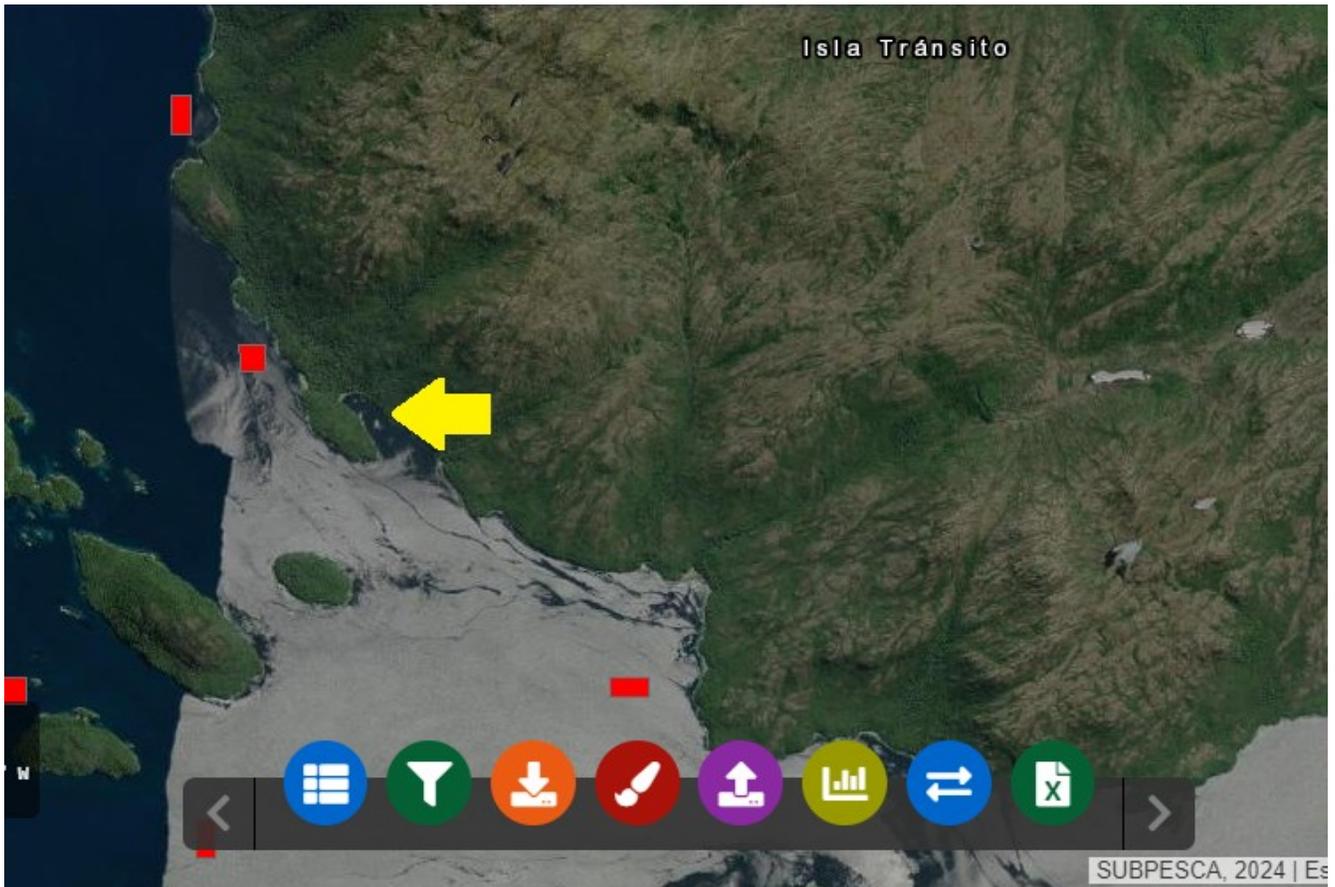
Las siguientes imágenes corresponden a pasillos abandonados de manera intencional en las costas de la gran isla tránsito, posee cables que la aseguran a tierra quizás con la intencional de crear un muelle, sin embargo gran parte de la estructura se ha amontonado perdiendo flotadores y terminando en el fondo marino. En una visita por la costa es posible encontrar mas de estas estructuras metálicas abandonadas y en algunos casos oxidadas.

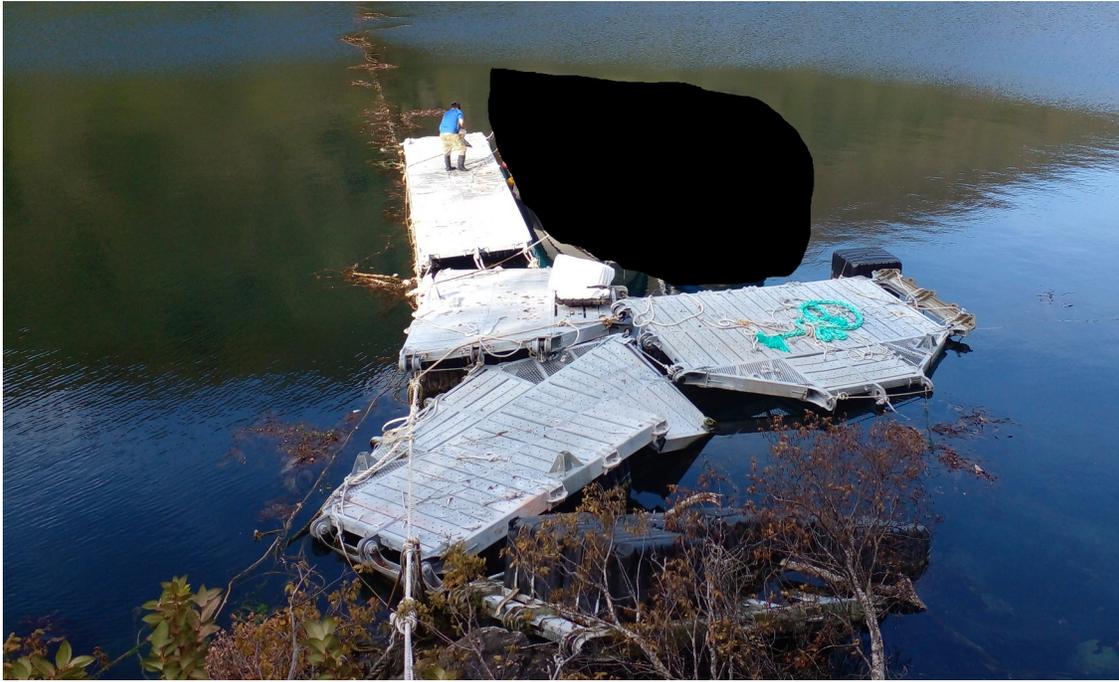
La ubicación de estos pasillos según el sistema de referencia GCS WGS 1984 usado por la subsecretaría de pesca (flecha amarilla en la imagen de arriba): Lat 44°50'5039" S Long 73°39'41,12" W. Los centros más inmediatamente cercanos a este punto corresponden a las empresas Aquachile y procesadora Calbuco SPA.

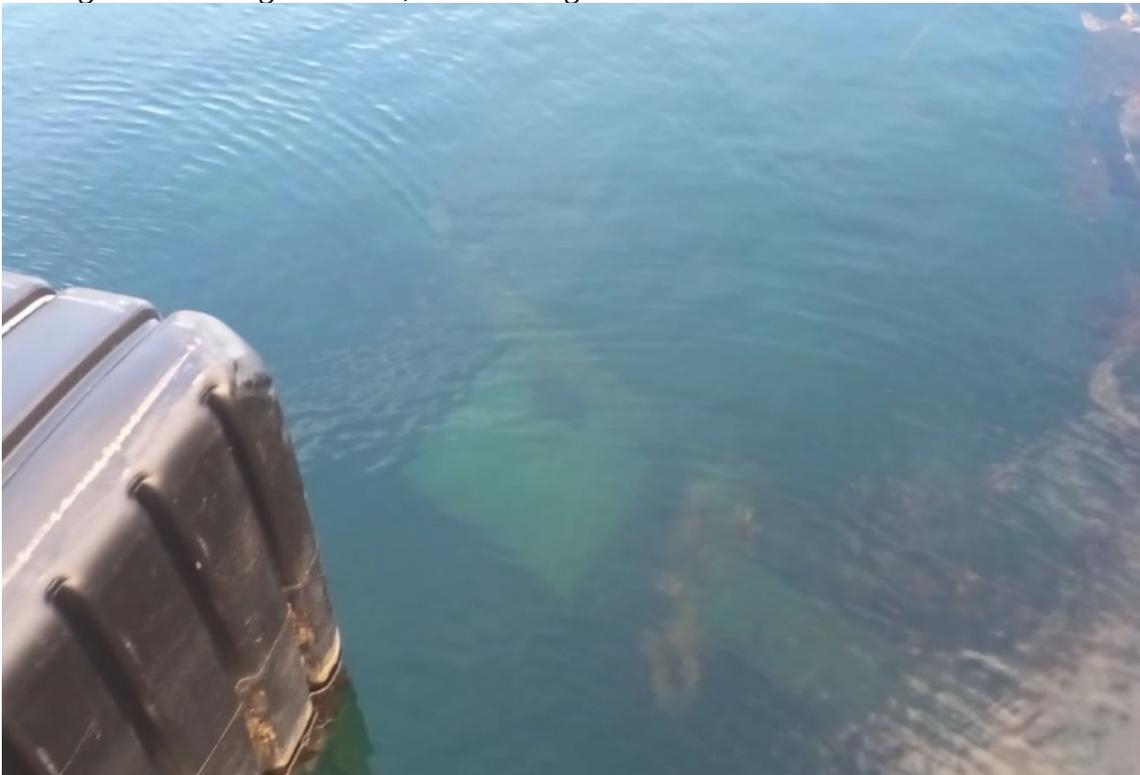
Aquí se logra apreciar el completo abandono de las estructuras que han terminado amontonadas en la costa, sin ningún sentido lógico de uso, e incluso algunas descansan de revés sobre la costa.

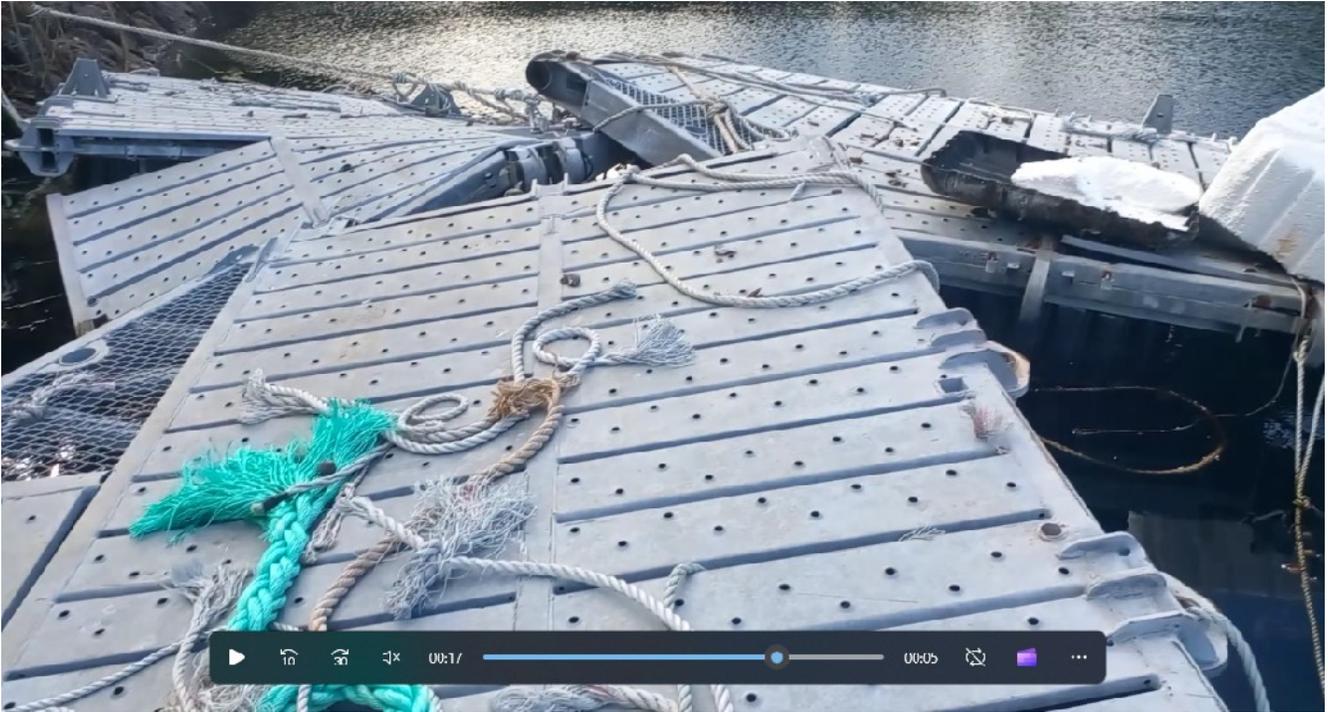
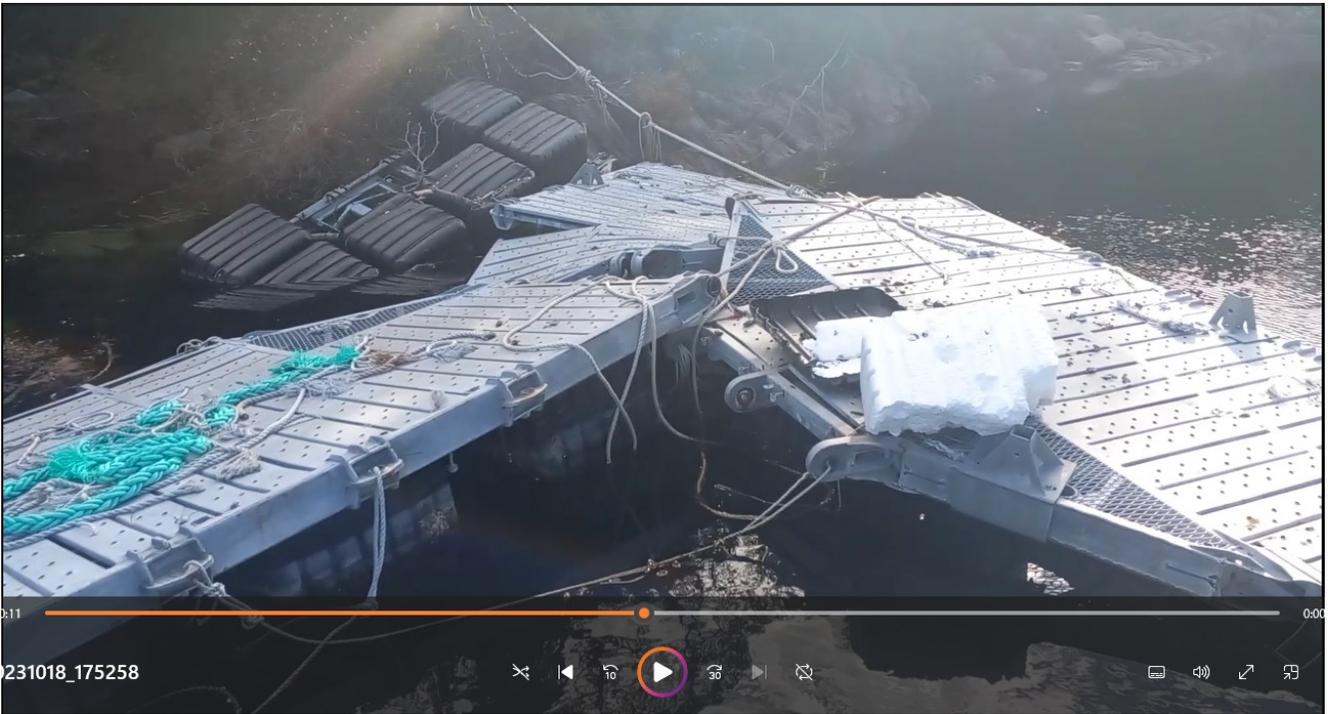
Bajo la nombrada estructura es posible apreciar una línea completa de pasillos con sus flotadores en el lecho marino.

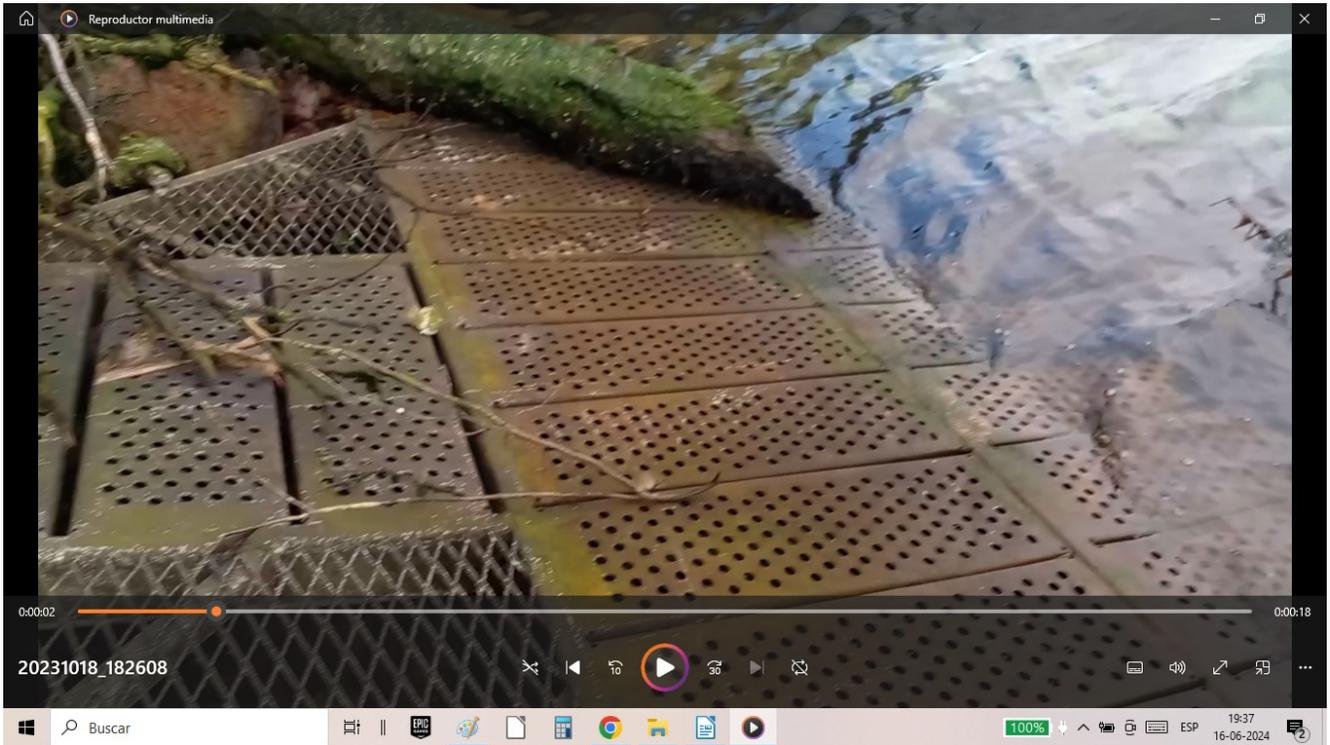
Presencia de pasillos al otro lado de la costa.
